Archeo-rapport 39
Het archeologische vooronderzoek aan Kreupelstraat te
Eppegem (gem. Zemst)

Archeo-rapport 39

Het archeologische vooronderzoek aan de Kreupelstraat te Eppegem (gem. Zemst)

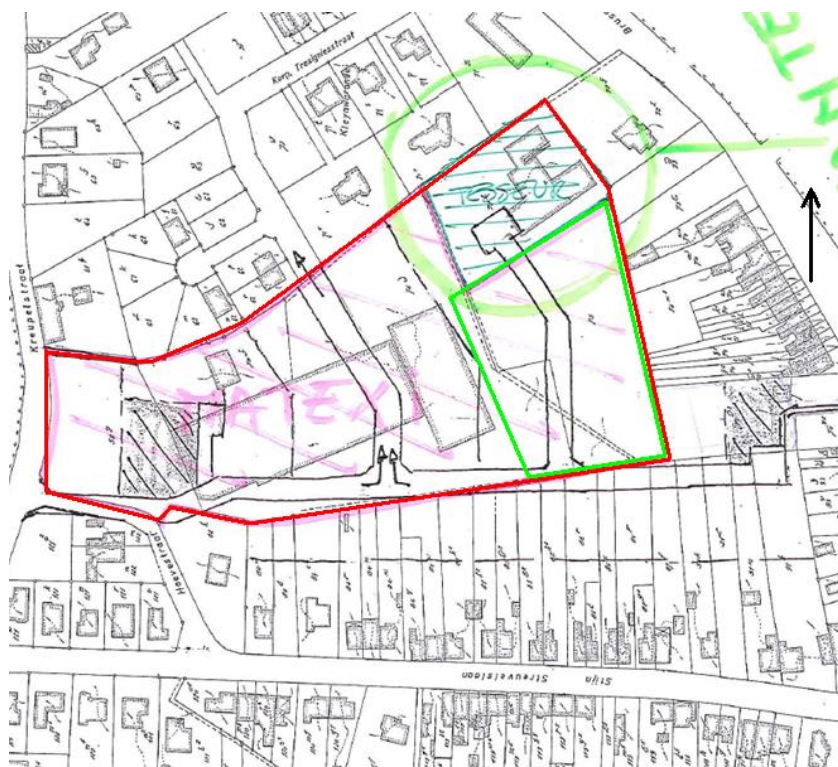
Fig. 4: Uittreksel uit het kadasterplan met in rood de begrenzing van het projectgebied en in groen de onverstoorde zone.

In totaal werden er over het hele terrein 19 sleuven gegraven. Elke sleuf was ongeveer 2 m breed. Hoewel was voorgeschreven dat er met lange parallelle sleuven gewerkt diende te worden, werd deze strategie op het terrein aangepast aan de omstandigheden (fig. 4).

Al gauw bleek immers dat grote delen van het terrein verstoord waren. Onder andere de westelijke en centrale zone, waar verschillende hangars waren afgebroken, was zwaar verstoord en het terrein was ten opzichte van het oorspronkelijke maaiveld reeds verlaagd. Tijdens het graven van sleuf 1 kon worden vastgesteld dat het grootste deel van het terrein (ongeveer 2/3) zwaar verstoord was. In de verstoorde zone werden nog enkele kleinere proefsleuven (sleuven 2, 3, 4, 5, 6 en 19) ter controle gegraven maar overal werd het beeld bevestigd dat het terrein verstoord was.

Enkel de oostelijke strook, ten oosten en ten zuiden van de afgebroken gebouwen was ongeschonden (fig. 4, groene zone). In deze zone konden 6 parallelle proefsleuven aangelegd worden (sleuven 1, 7, 8, 9, 10 en 11). Het einde van proefsleuven 7, 8, 9 en 10 kwam overeen met de grens van de versterking door de hangars.

Omwille van het relatief grote belang dat gehecht wordt aan de vermeerdering van de kennis over deze periode en dit type sites (nederzetting) lijkt het noodzakelijk een verder archeologisch onderzoek in de vorm van een opgraving te adviseren, en dit voor de volledige zone die in fig. 4 groen werd omrand en ongeveer 7.700 m² groot is.

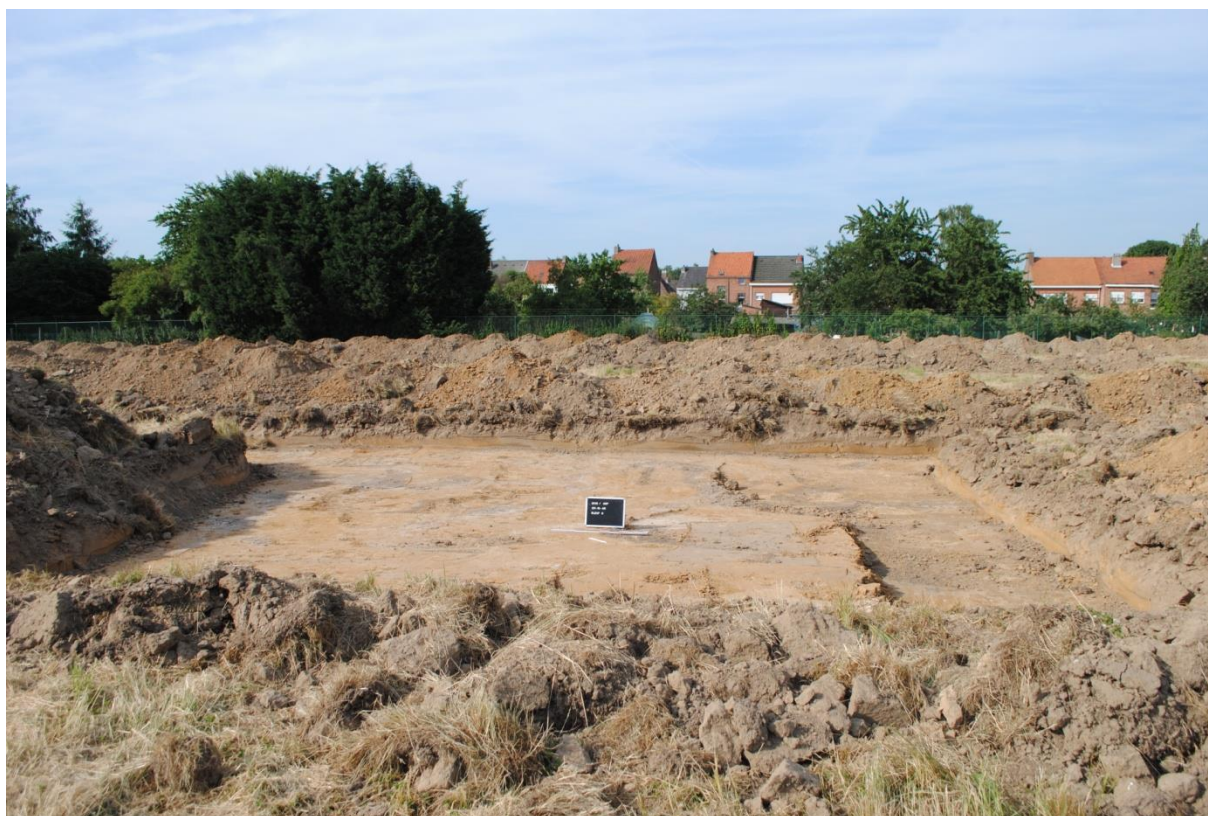
Fig. 5: Zicht op het kijkvenster aan sleuf 8.

Hierop werd beslist de sleuf uit te breiden tot een kijkvenster (fig. 5). Bij de aanleg van dit kijkvenster werden nog 16 bijkomende sporen aangetroffen. Al deze sporen tekenden zich af als zeer vage verkleuringen in de natuurlijke bodem (fig. 6). Hoewel nog geen duidelijke structuur waarneembaar is, kan er toch van worden uitgegaan dat een gedeelte van een woningplattegrond werd aangesneden.

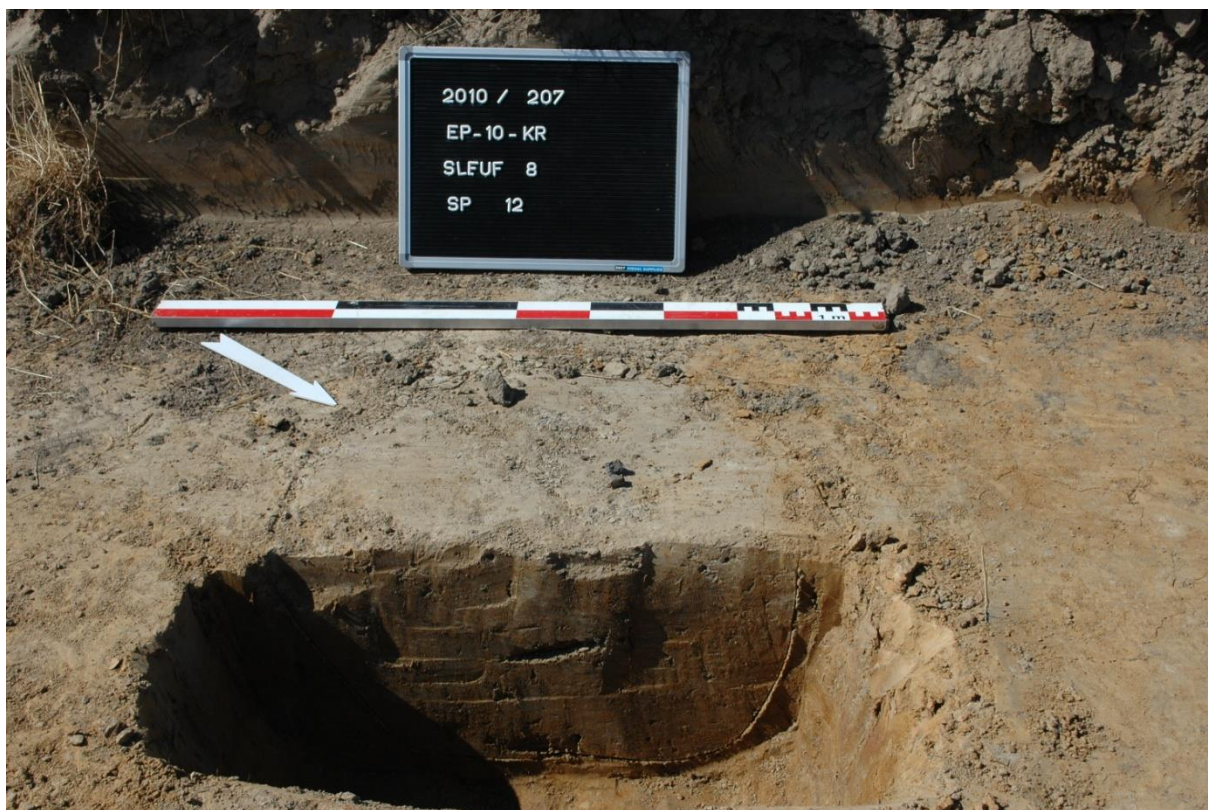
Fig. 7: Profiel van spoor 12 in sleuf 8.

In totaal werden er vier sporen in sleuf 8 gecoupeerd. De keuze voor de verschillende sporen was in enkele gevallen ingegeven door de aanwezigheid van handgevormd aardewerk op het vlak. Sporen 12, 13 en 34 bleken paalkuilen te zijn. In paalkuil 12 (fig. 7), die ongeveer 60 cm breed, 30 cm diep was en een komvormig profiel had, werden twee kleine wandscherven in handgevormd aardewerk opgegraven.

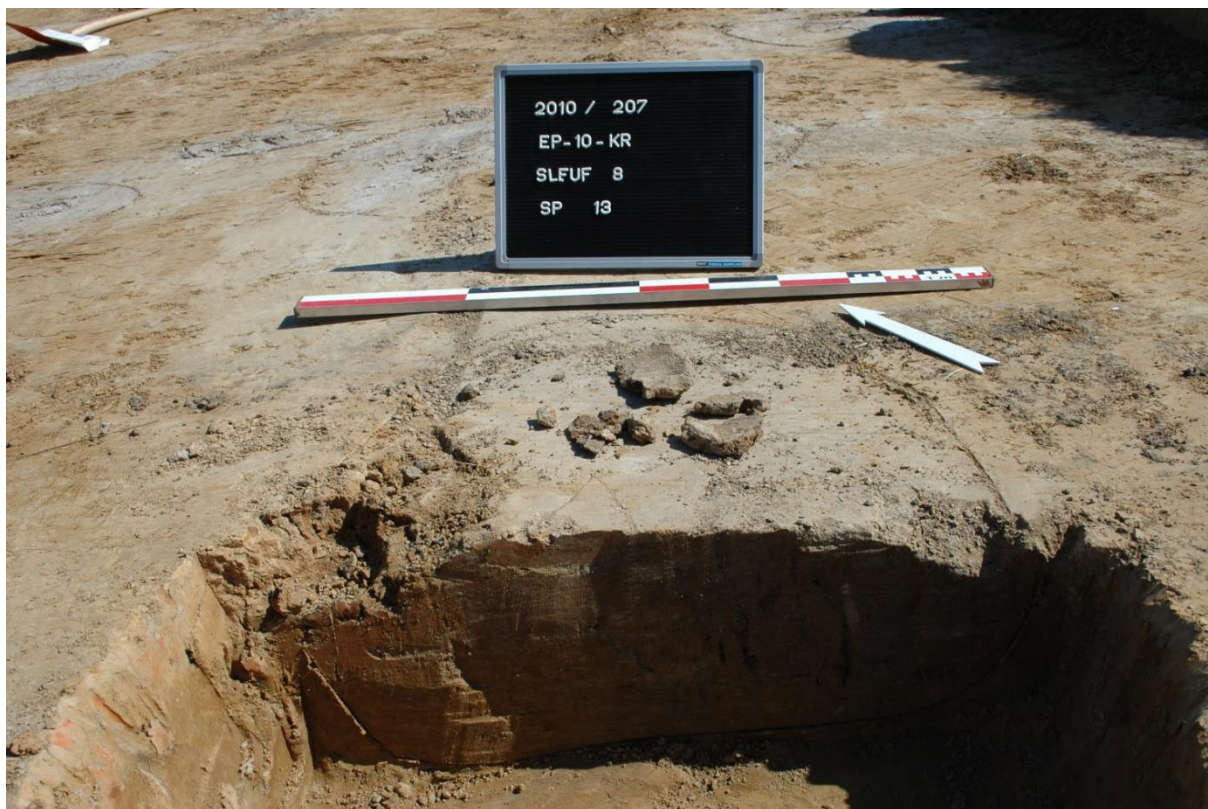
Fig. 8: Profiel van spoor 13 in sleuf 8.

Paalkuil 13 (fig. 8) was ongeveer 75 cm breed, was maximaal 27 cm diep en had vrij steile wanden en een bijna vlakke bodem. In dit spoor werden 14 handgevormd aardewerkfragmenten aangetroffen. Op basis van vormelijke en technische gelijkenissen kan dit aardewerk vergeleken worden met het aardewerk van de midden-bronstijdsite te Weelde². Het gaat om zeer dikke ruwwandige scherven (wanddikte ca. 17 mm). Deze ceramiek werd vervaardigd in eenvoudige veldoventjes. De magering bestond uit fijngestampt potmateriaal dat zeer duidelijk zichtbaar was in de bakking. Het bleek niet mogelijk één van de aangetroffen scherven te identificeren, aangezien geen randfragmenten werden teruggevonden. Vermoedelijk werd deze ceramiek zeer lokaal geproduceerd in een zuiver huishoudelijke context³.

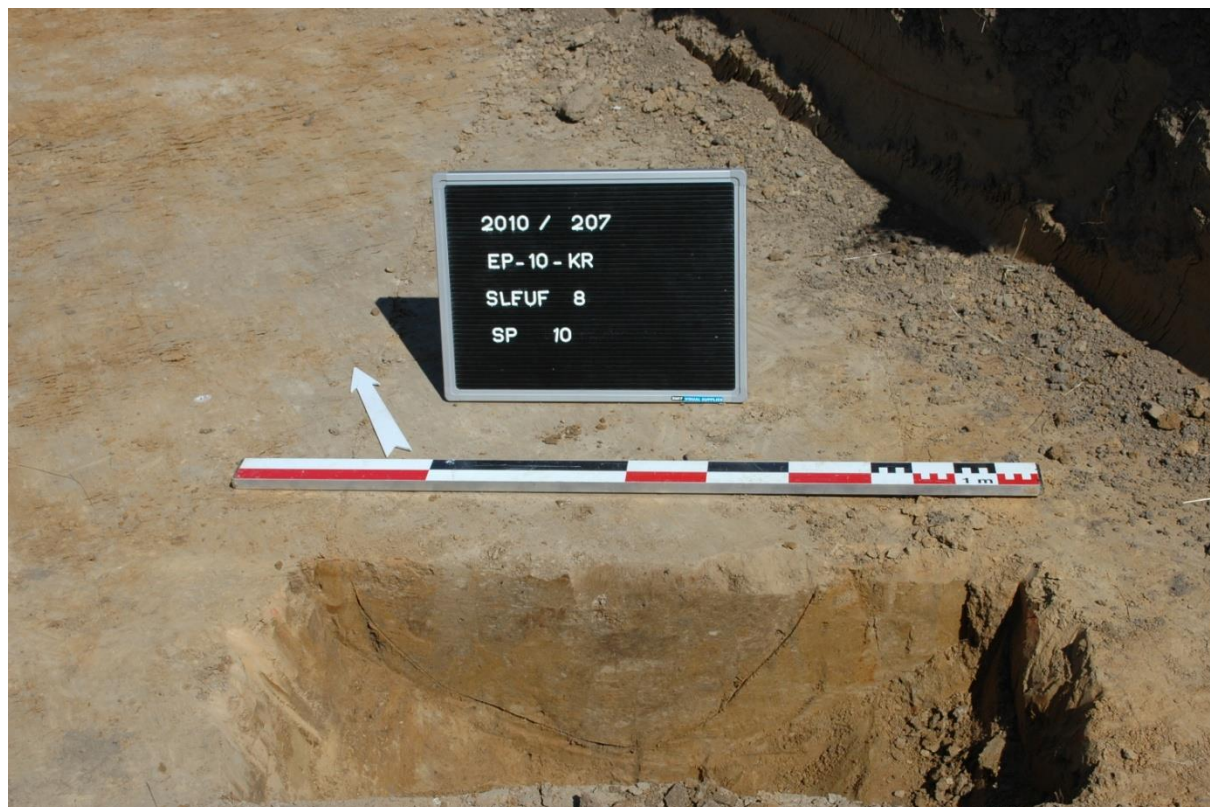
Fig. 9: Profiel van spoor 10 in sleuf 8.

Spoor 10 (fig. 9) ten slotte was vermoedelijk een grachtje dat ongeveer 60 cm breed was en maximaal 28 cm diep bewaard was gebleven. In dit grachtje, met komvormig profiel, werden enkele kleine fragmenten verbrand bot aangetroffen.
